## KONSERWACJA DZIEŁ SZTUKI

# Wyniki badań nawarstwień malarskich fragmentów tynków na ścianach wewnątrz oraz Program prac konserwatorskich fragmentów elewacji kościoła NSPJ przy ul. Chopina 7 w Olsztynku

Olsztyn marzec 2009

**rodzaj:** kościół parafialny przy ul. Chopina 7 wpisany do rejestru zabytków pod nr A-2625 z dn 17.01.2000

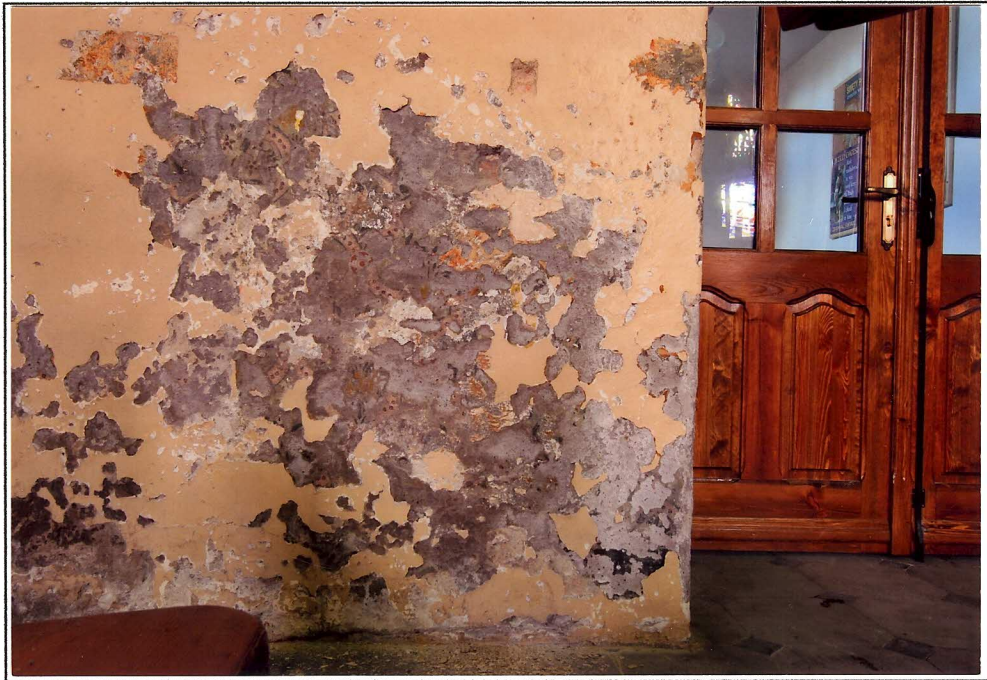
Widok narożnika po stronie północnej. Widoczne złuszczone płyty tynku cementowego.

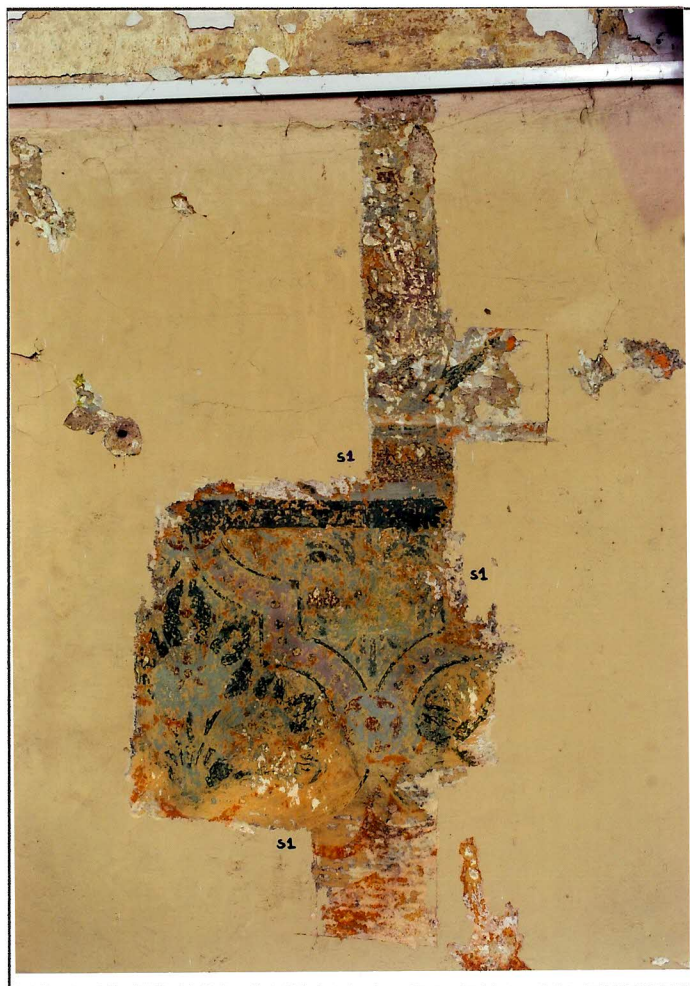
Widok odkrywki S1 po stronie północnej.

Na tynku pierwszą warstwą jest ornament: na zielonym tle czerwone detale

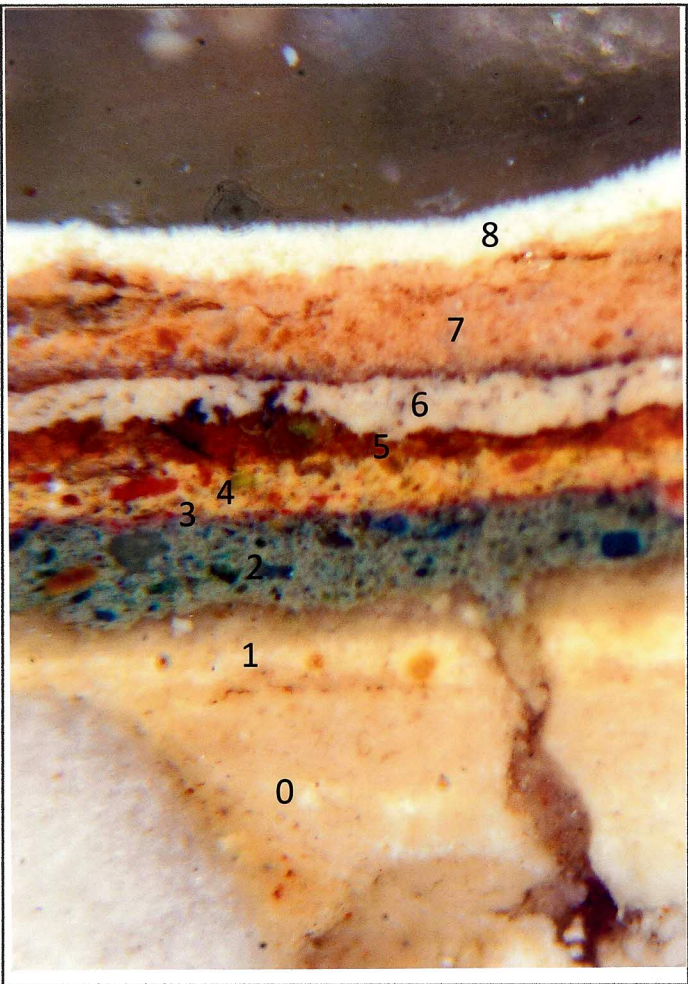
Widok naszlifu próbki S1.

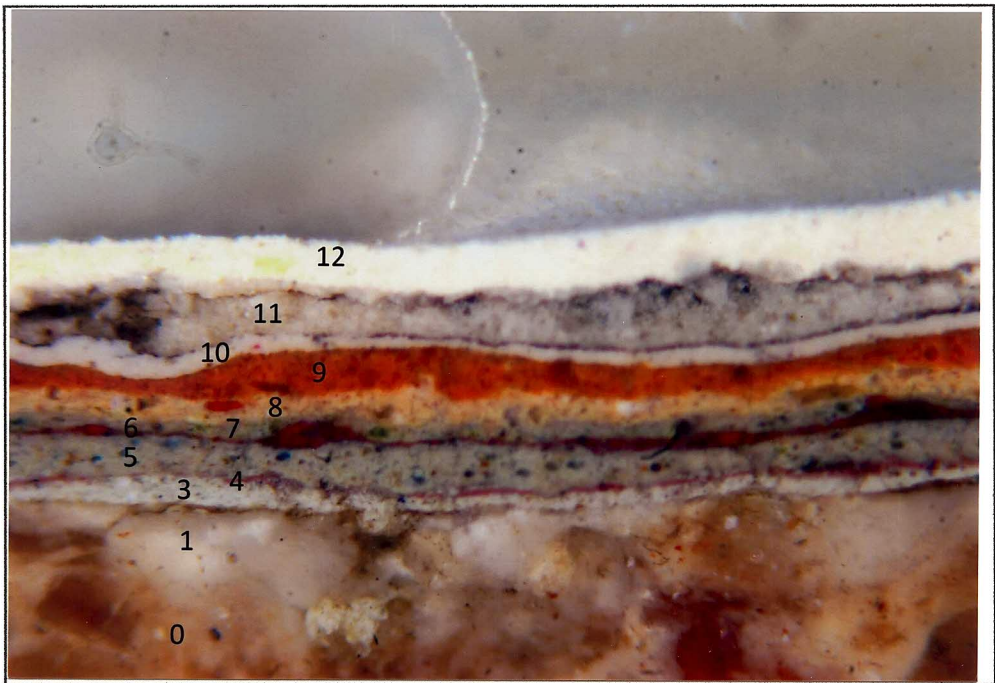
Na tynku (oryginalnym) pierwszą warstwą jest pobiała następnie ornament: na zielonym tle czerwone detale

Widok naszlifu próbki S1 powyżej lamperii.

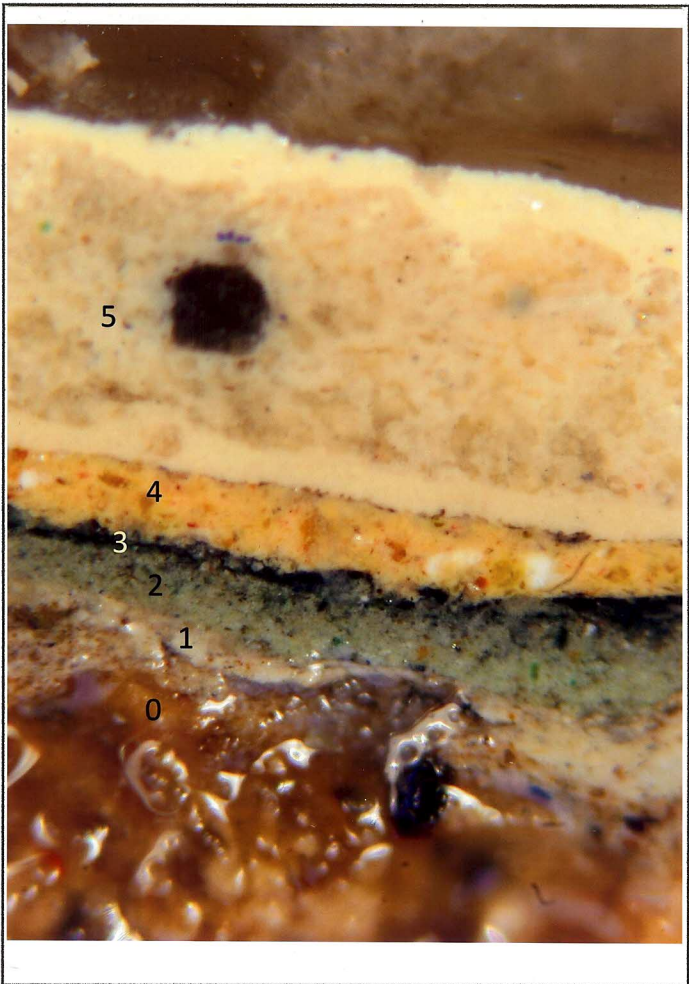
Na tynku (wtórnym) pierwszą warstwą jest pobiała następnie ornament: na zielonym tle różnobarwne detale

Widok naszlifu próbki S7 z lamperii.

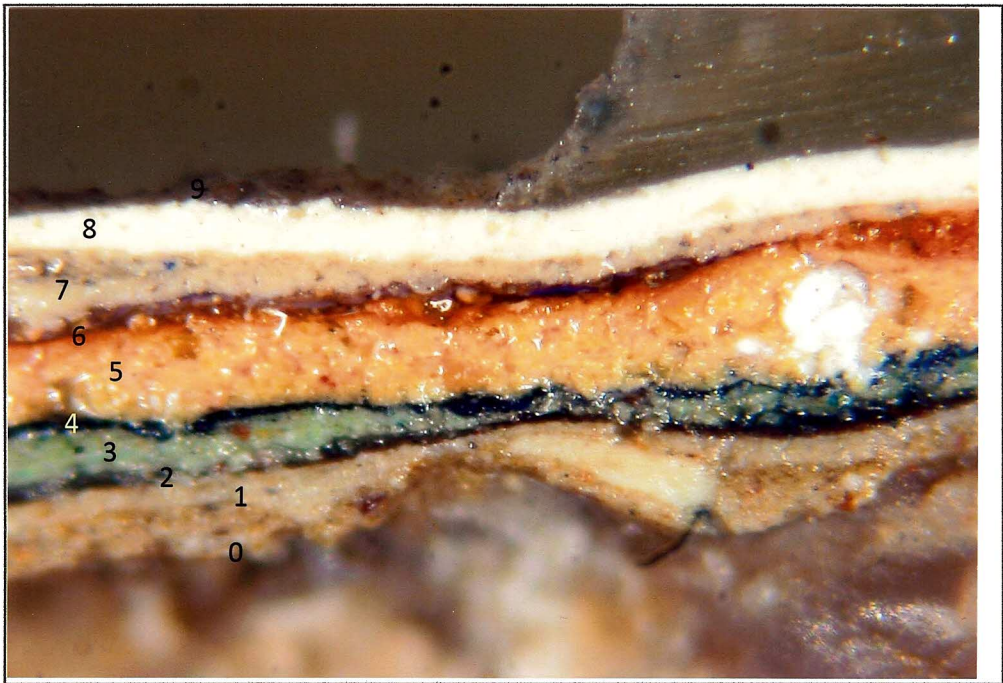
Na tynku (wtórnym) pierwszą warstwą jest pobiała następnie ornament: na zielonym tle różnobarwne detale

Widok naszlifu próbki z odkrywki S7- pasek zielony

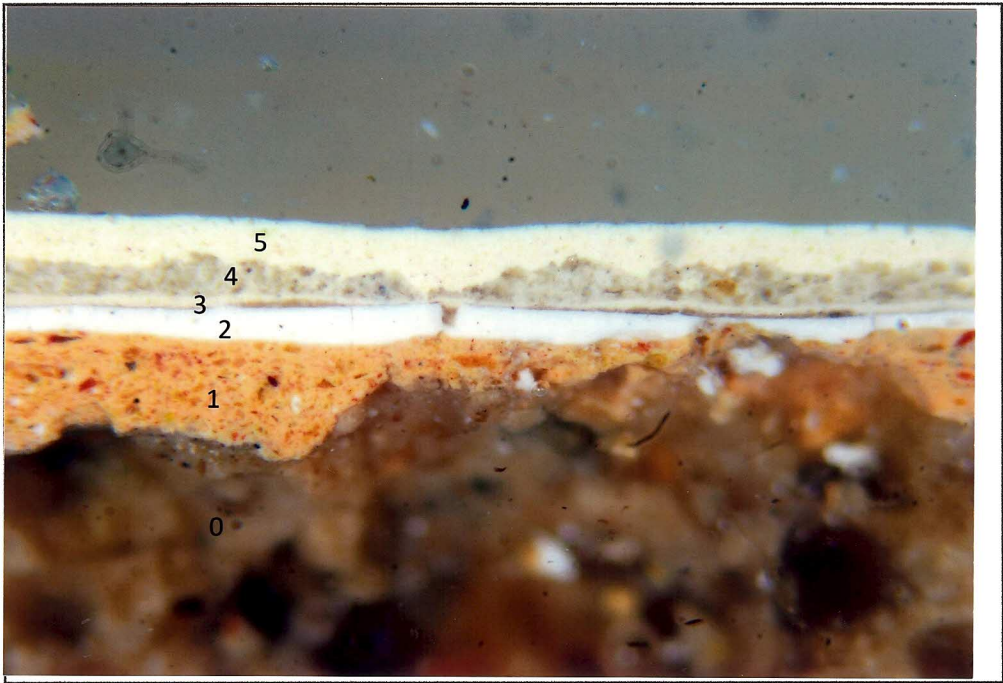
Na tynku (wtórnym) pierwszą warstwą jest pobiała następnie ornament z lat 70-tych

Widok naszlifu próbki z odkrywki S7- powyżej lamperii

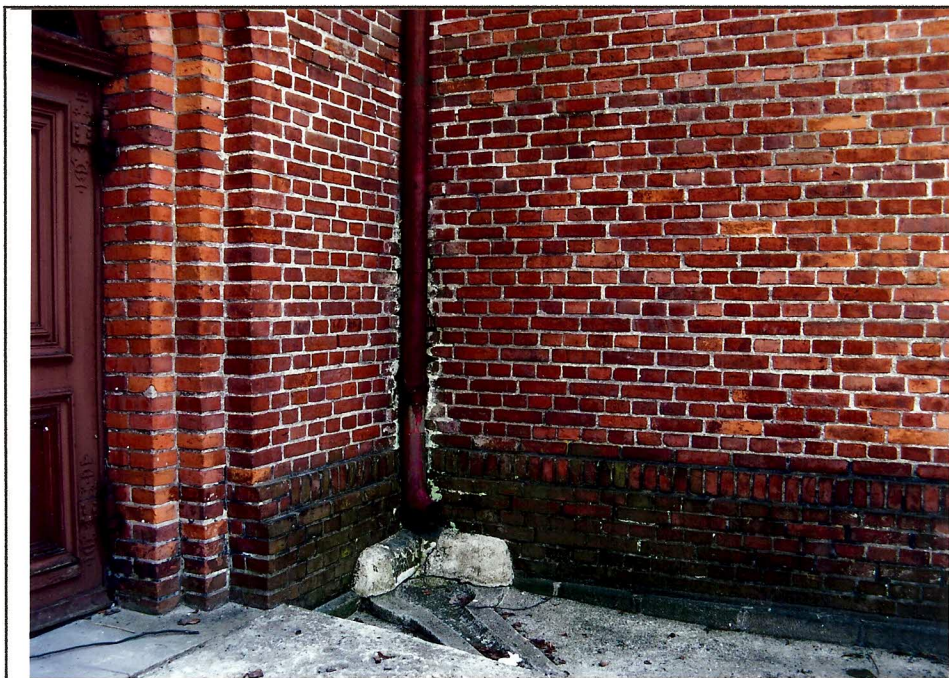
Z zewnątrz są to wewnętrzne narożniki na przecięciu nawy i transeptu. Na zawilgocenie miało wpływ kilka czynników. Najważniejszy to zablokowanie odparowywania wody przez wylanie szerokich betonowych opasek. Do dziś popękały i nie stanowią ochrony przed wodą – swobodnie wpływa przez szczeliny głęboko wsiąkając pod fundamenty, z kolei odparowanie jest ograniczone. Silne tynki cementowe założone w miejscach zniszczeń wewnątrz spowodowały podwyższenie poziomu zawilgocenia- woda kapilarnie podniosła się do poziomu swobodnego odparowania ponad szczelną betonową skorupą. Jest to klasyczny przykład braku wiedzy połączony z ograniczonymi możliwościami ówczesnych wykonawców. Obecnie na zawilgocone mury stosuje się tracone lekkie tynki trasowe, które nie blokują porów w ceglach, oraz kumulują szkodliwe związki wynoszone przez odparowującą wodę.

Widok narożnika wewnętrznego na połączeniu nawy i transeptu. Blokada wody spowodowana jest brakiem swobodnego odpływu. Przy obfitych lub kilkudniowych opadach nagromadzona woda stoi między ścianą a betonową pochylnią bocznego wejścia. Z czasem woda wsiąka przez spękania.

Aby skutecznie przeciwdziałać zniszczeniom należy odciąć źródło zawilgocenia- wykonać izolacje ścian fundamentowych oraz usprawnić odpływy wody z otoczenia kościoła- usunąć beton z placu kościelnego oraz wykonać drenaż . Musi to być połączone również z naprawą i poprawą odpływów wody z dachu. Ponieważ tynki wewnątrz nie przedstawiają większej wartości należałoby je skuć.

Powinno się wykonać klasyczną pionową izolację fundamentu z foli kubelkowej. Ściana nie należy smarować środkami bitumicznymi ani innymi izolacyjnymi zaprawami. Odcinkami należy odkopać ścianę do podstawy, a następnie na jakiś czas pozostawić do osuszenia. Wykop powinien być zabezpieczony przez zalaniem wodą. Po wstępnym osuszeniu należy oczyścić mur – prawdopodobnie wszędzie będą to ociosane granitowe głązy- na sucho za pomocą szpachelek i szczotek stalowych. W przypadku widocznych wykruszających się spoin należy również je usunąć. Po oczyszczeniu należy ponownie wyspoinować kamienie zaprawą wykonaną z tynku renowacyjnego. W kolejnym etapie zakłada się folię wypustkami do ściany umożliwiając jej wysychanie. Od zewnątrz wykop powinien być zasypany piaskiem.

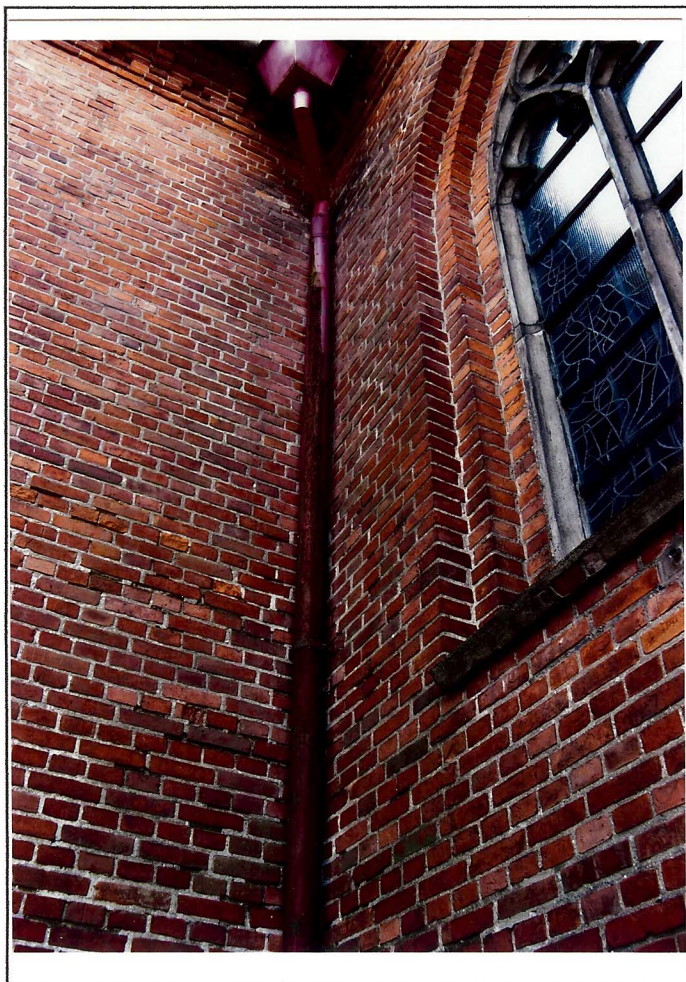
Z zewnątrz cały wątek ceglany jest silnie porośnięty glonami, cegły i spoiny miejscami kruszą się. W złym stanie są również obróbki blacharskie- w tych narożnikach umieszczone są kosze odbierające wodę z części połaci dachu nawy i transeptu, można przypuszczać, że w czasie kiedy były zniszczone woda lała się prosto w fundamenty.

Widok uszkodzonej zielonej rury spustowej.

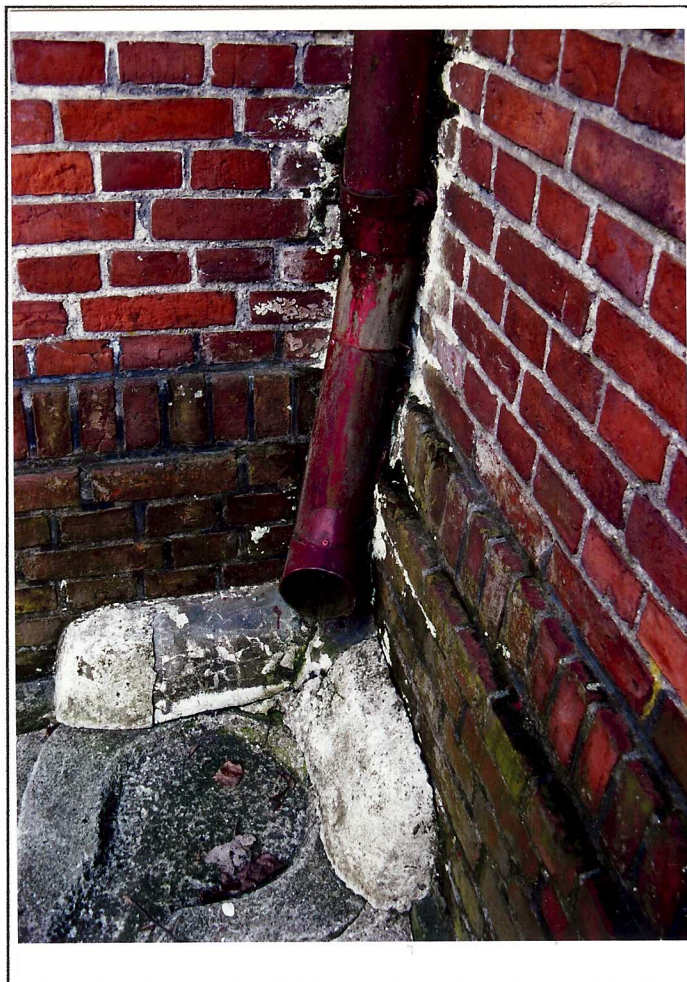
Widok betonowego wałka wykonanego celem polepszenia odpływu wody. Widać iż nie spełnia to swojej funkcji. Beton odspoił się od muru dzięki czemu powstała szczelina przez którą woda swobodnie wpływa.

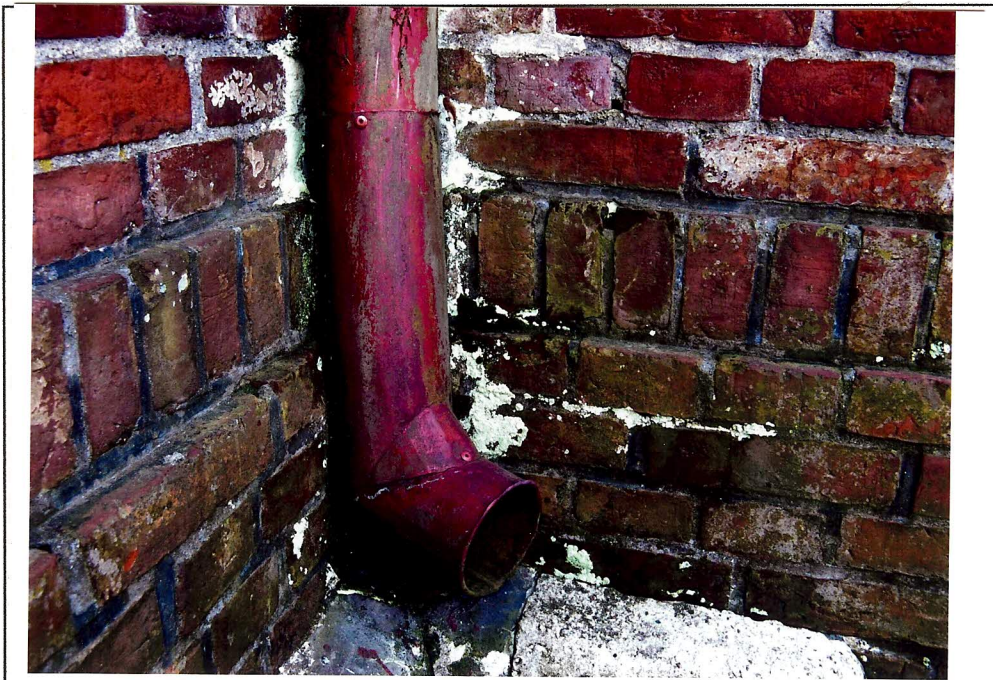
Widok muru z wykwitami gipsowymi i solnymi.

**5. Wykonanie badań zasolenia i późniejsze ewentualne odsolenie fragmentów**

Zabieg przeprowadzić metodą migracji soli do rozszerzonego środowiska. Ponieważ przewidziane do odsolenia partie muru prawdopodobnie zawierają znaczne ilości soli konieczne będzie zastosowania kompresów o dużej zdolności kumulacji wyekstrahowanych soli. Z tego względu należy użyć okładki odsalającej z mieszaniny pulpy celulozowej, bentonitu i piasku szklarskiego w proporcjach wagowych 1:1:6. Przez cały czas trwania zabiegu obszar odsalany powinien być zadaszony i osłonięty, aby nie nastąpiło zamoczenie kompresów w przypadku wystąpienia opadów, jak również celem zabezpieczenia przed zbyt szybkim odparowaniem przy

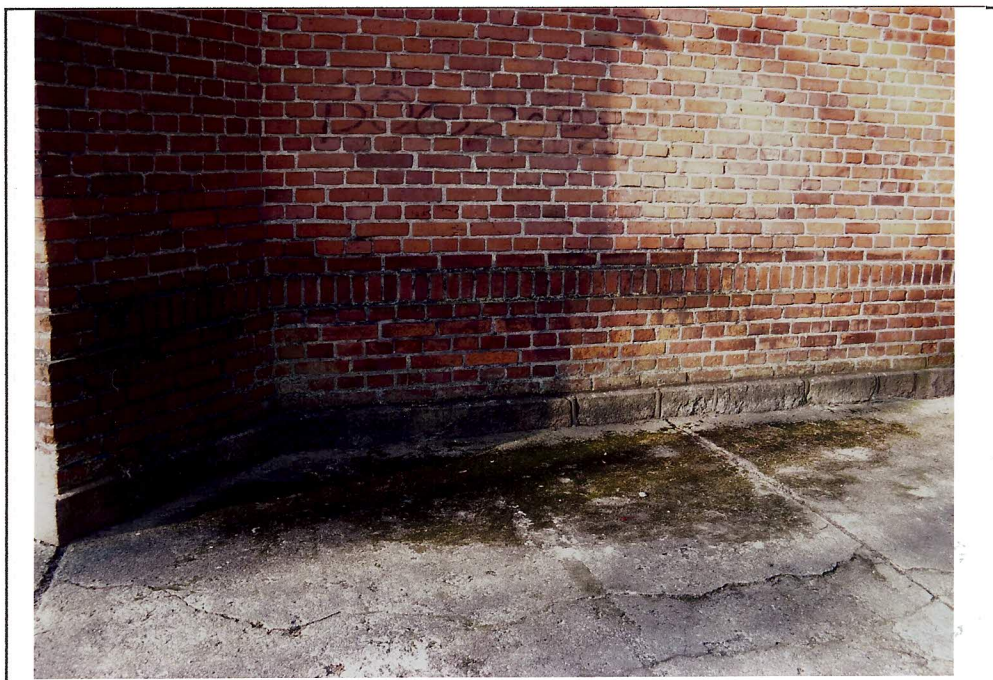
Wpływ na stan zachowania obiektu również ma mikroklimat o podwyższonej wilgotności sprzyjający wzrostowi mikroorganizmów. Nie należy niedoceniać roli roślin wśród różnych czynników niszczących. W większości rodzajów w trakcie procesów metabolicznych wytwarzają związki o charakterze kwasowym negatywnie wpływające na materiały zawierające związki wapnia. Ponad to absorbują i

Widok ściany porośniętej glonami. Świadczy to o podwyższonej wilgotności całej strefy cokołowej.

**4. Dezynfekcja muru.**

Wszystkie miejsca wcześniejszego występowania mikroorganizmów i roślinności a szczególnie narażone na ich ponowny wzrost, powinny być zdezynfekowane preparatem o właściwościach biobójczych np: **StoPrim Fungal, Renogal, Algat**. Preparat nanosi się dwukrotnie pędzlem w dostęпах kilkudniowych.

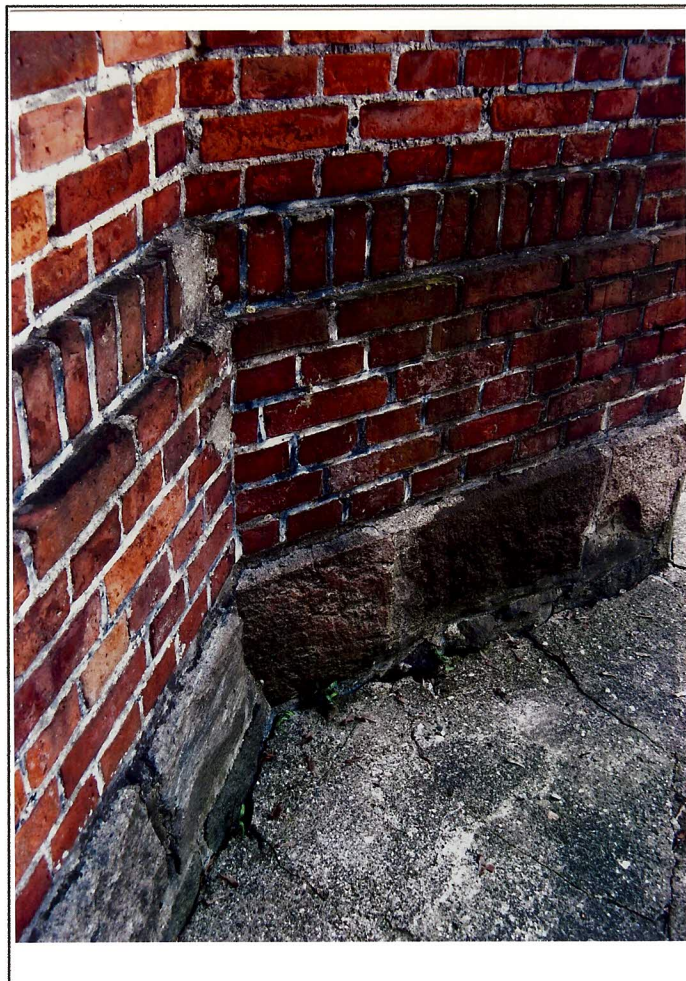
Widok opaski betonowej. Szeroka szczelina na granicy z murem oraz odchodzące spękania świadczą o postępującym procesie degradacji wylewki. Sutek jest odwrotny od zamierzonego- woda przenika w fundamenty a następnie kapilarami odparowuje nawet na wysokościach 2m.
