**INWENTARYZACJA
PRZEKRÓJ B-B
1 : 50**

OBIEKT: Kościół Najświętszego Serca Pana Jezusa
ul. Chopina 7, 11-015 Olsztynek
Dz. Nr 153, Obręb 4, Powiat Olsztyński

NAZWA RYSUNKU:	Inwentaryzacja częściowa Przekrój B-B	BRANŻA:	Architektura
OPRACOWAŁ:	mgr inż. Andrzej Zabołowicz	Nr upr.	73/86/OI
SPRAWDZIŁ:	mgr inż. Marek Zaremba	Podpis	DATA: 02.2009.
		SKALA: 1 : 50	
			NR. RYS. 5

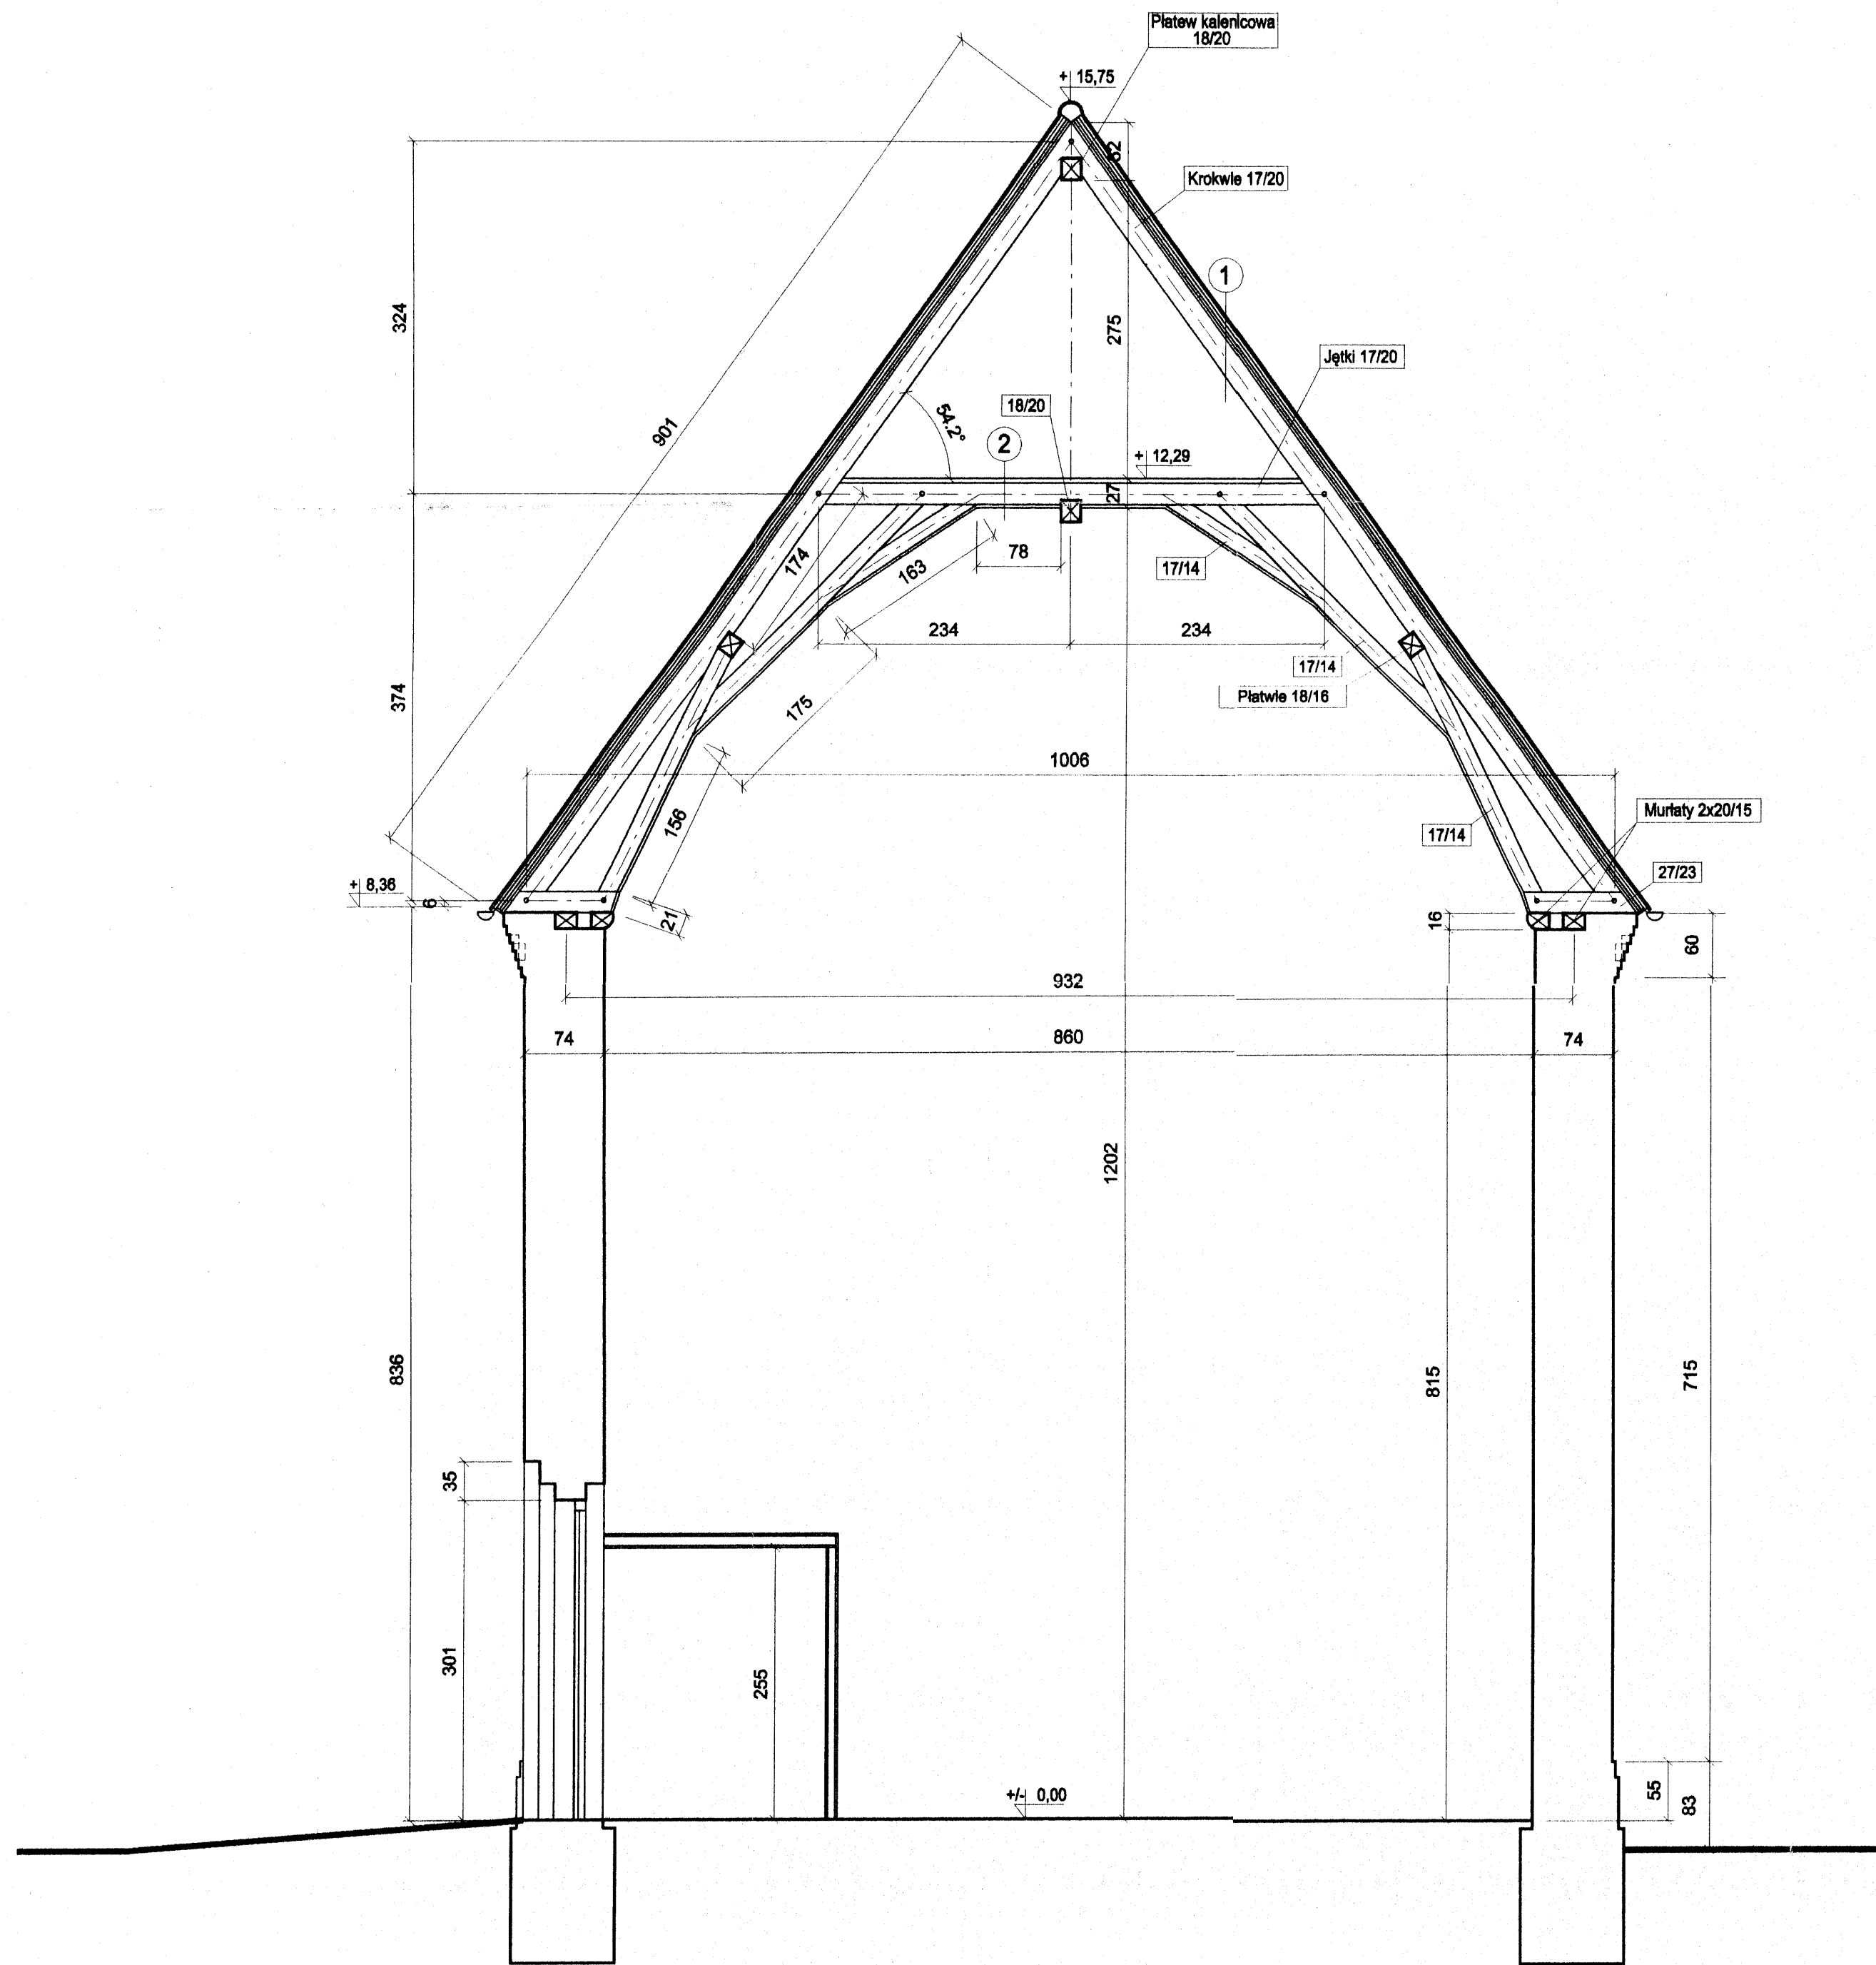
1
dachówka holenderka
łaty 6/3 cm
kontrłaty 6/3 cm
deskowanie na zakład 25 mm
krokwie 17/20

2
deski igł. 38 mm
kleszcza 2x 13/20
(lub jętki 17/20)
deski igł. 25 mm

UWAGA!
Głębokość widoku poza przekrojem ograniczono do ok. 0,5 m
aby wyraźnie zilustrować schemat konstrukcyjny więzara pustego,
w przeciwieństwie do przekroju A-A, gdzie widoczne jest również tło
przekroju, w tym również fragmenty elewacji.
