**INWENTARYZACJA
PRZEKRÓJ A-A
1 : 50**

OBIEKT: Kościół Najświętszego Serca Pana Jezusa
ul. Chopina 7, 11-015 Olsztynek
Dz. Nr 153, Obręb 4, Powiat Olsztyński

NAZWA RYSUNKU: Inwentaryzacja częściowa Przekrój A-A	BRANŻA: Architektura
OPRACOWAŁ: Imię i nazwisko: mgr inż. Andrzej Zabolewicz Nr upr.: 73/99/OI	DATA: 02.2008
SPRAWDZIŁ: Imię i nazwisko: mgr inż. Marek Zaremba Podpis: [Signature] Nr upr.: 7/88/OI	SKALA: 1 : 50
NR RYS. 4

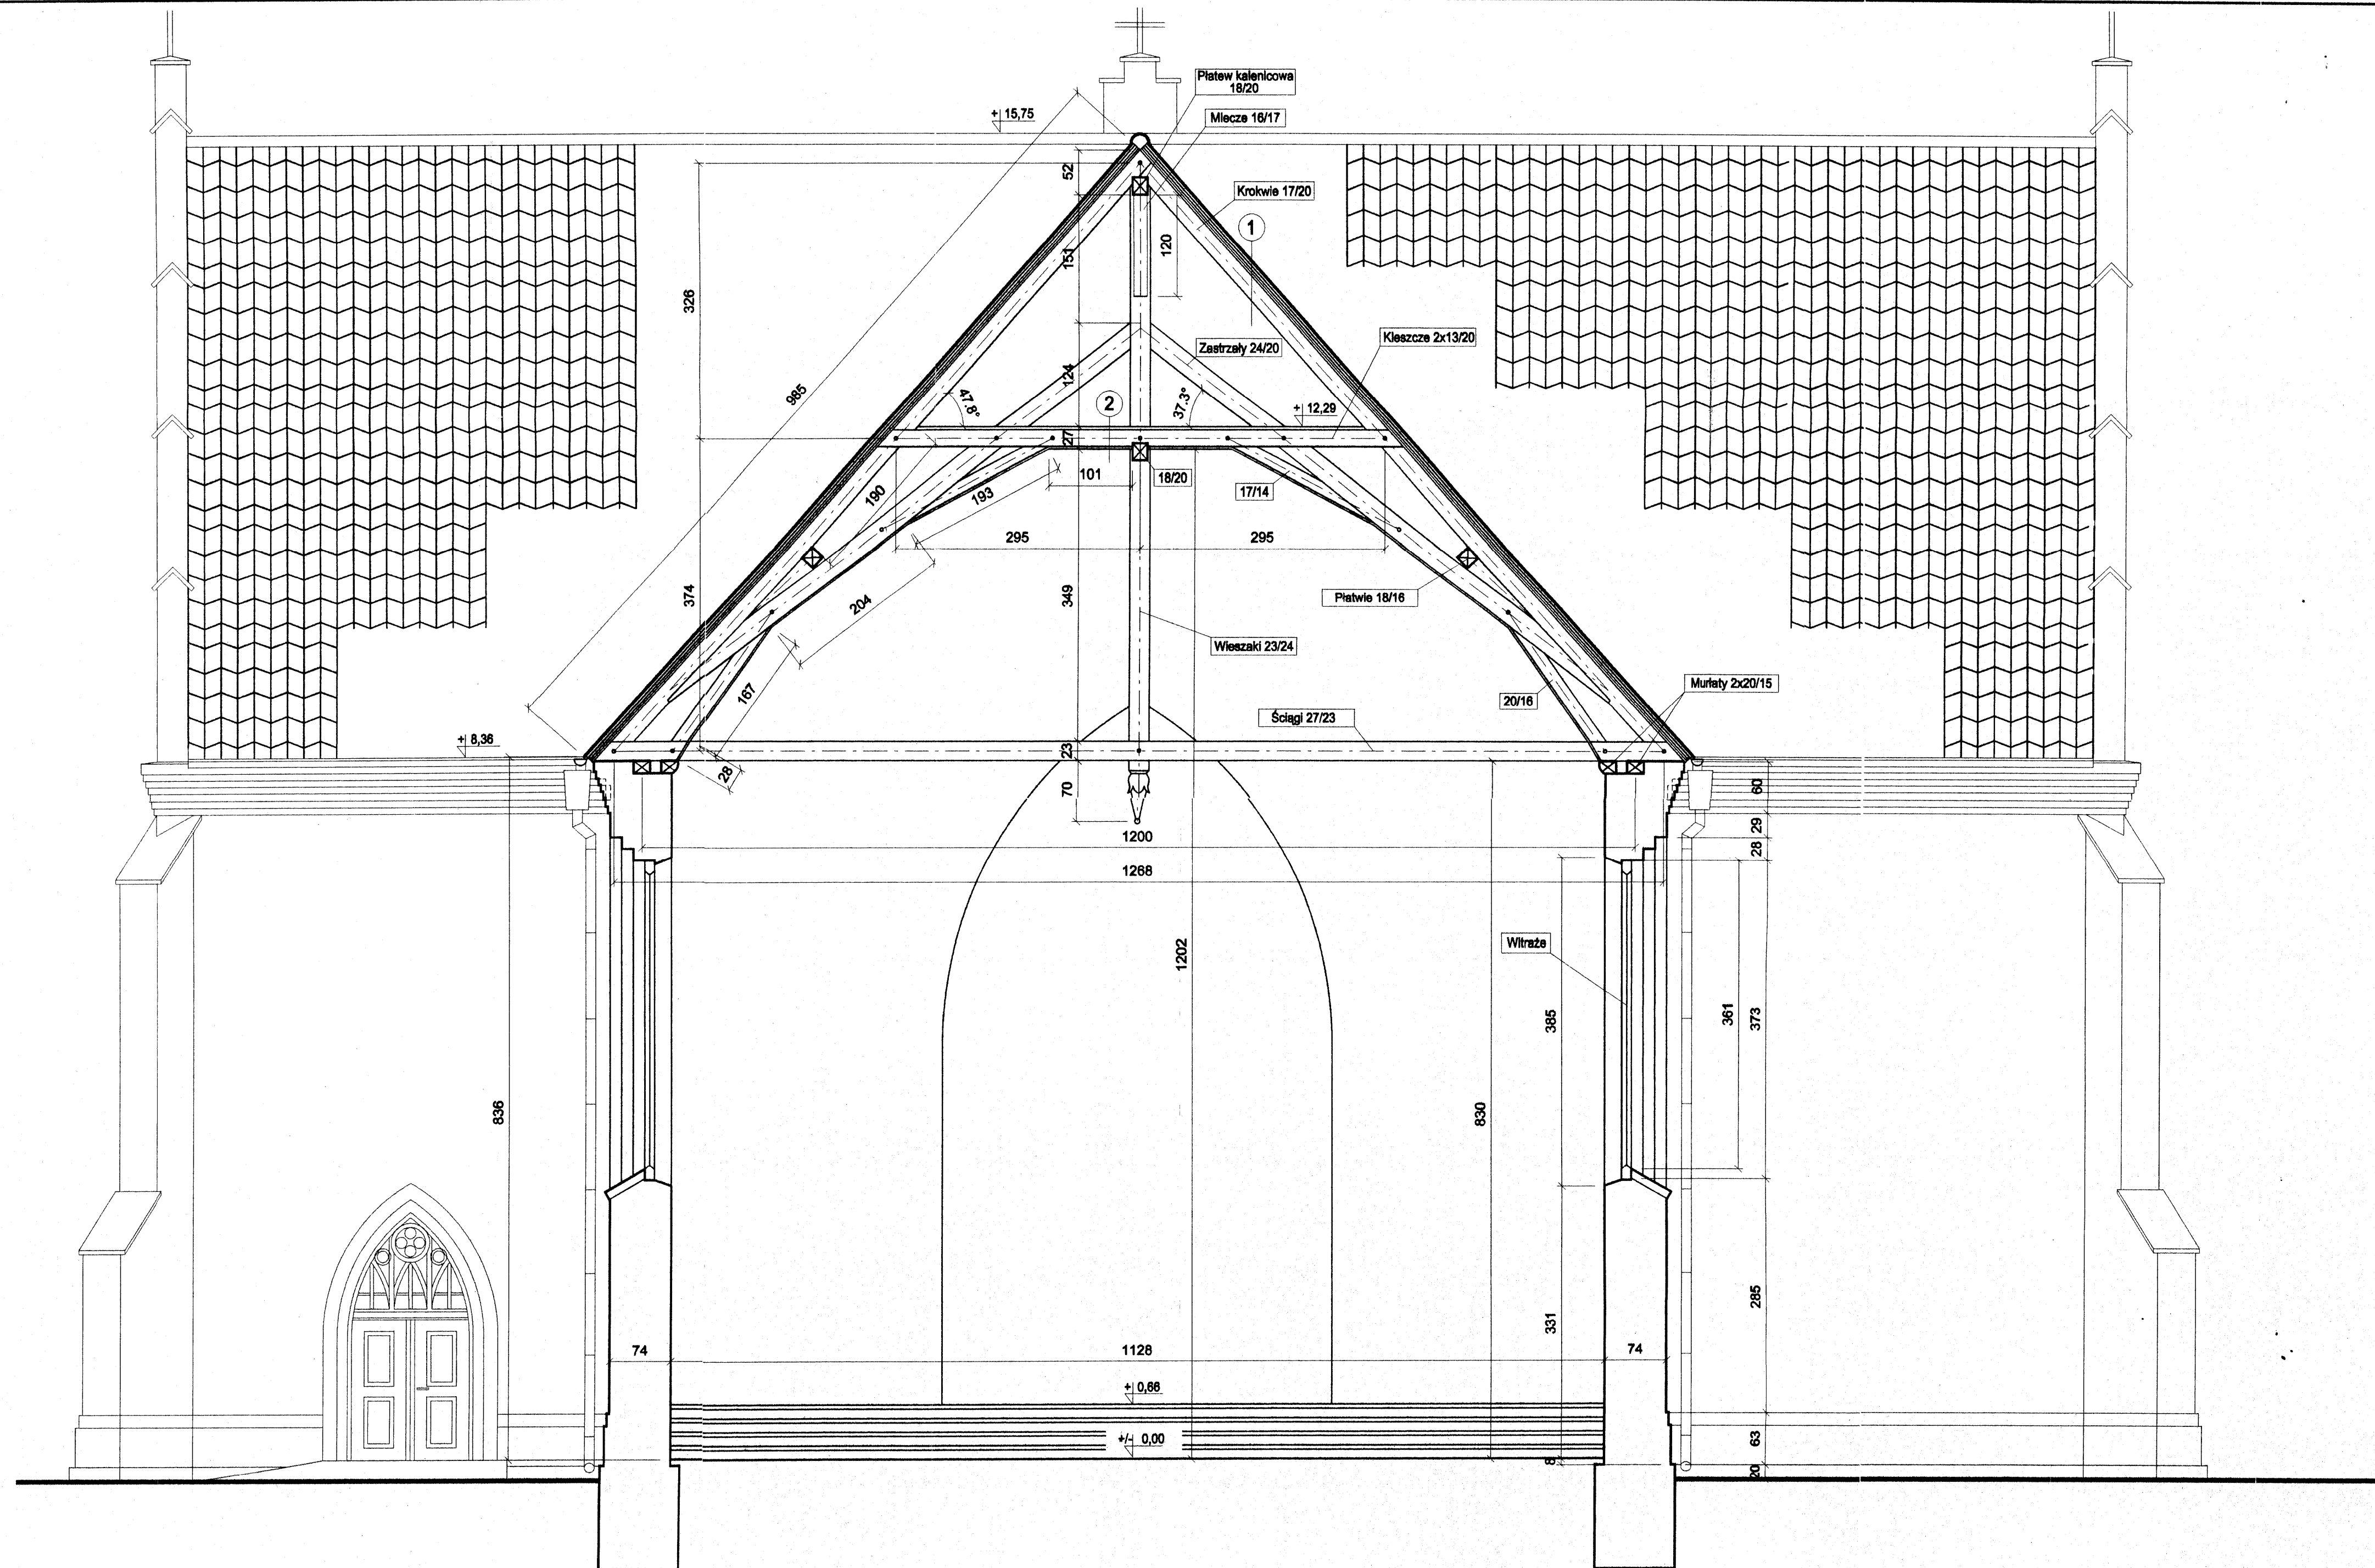
1
dachówka holenderka
łaty 8/3 cm
kontryty 8/3 cm
deskowanie na zakład 25 mm
krokwie 17/20

2
deski lgl. 38 mm
kleszcze 2x 13/20
(lub lgl. 17/20)
deski lgl. 25 mm
